## Iluzja natury

*Illusion of nature*

Nieinwazyjna odbudowa estetyczna. Wybielanie w połączeniu z odbudową jednego zębaza pomocą implantu i łącznika Atlantis™

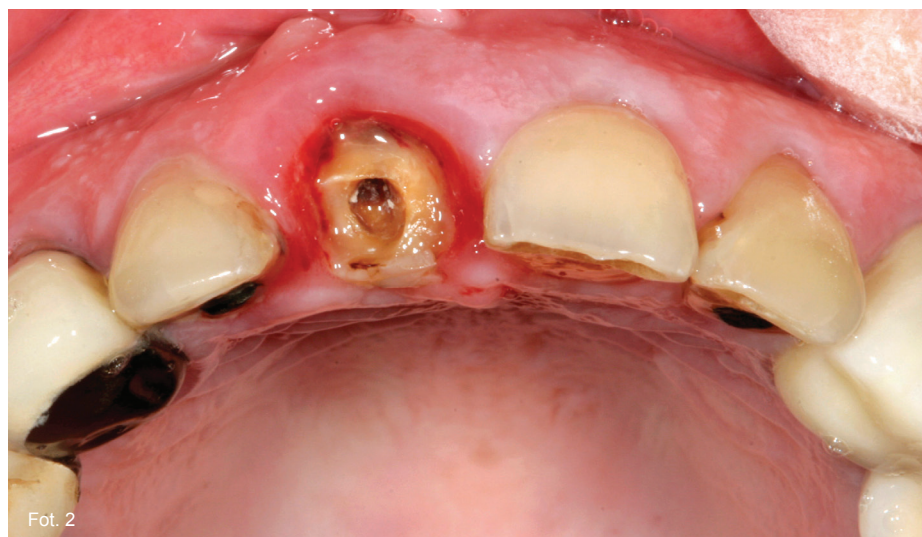
Fot. 2

**Fot. 2** Badanie kliniczne wykazało złożone pionowe i poziome złamanie korzenia.

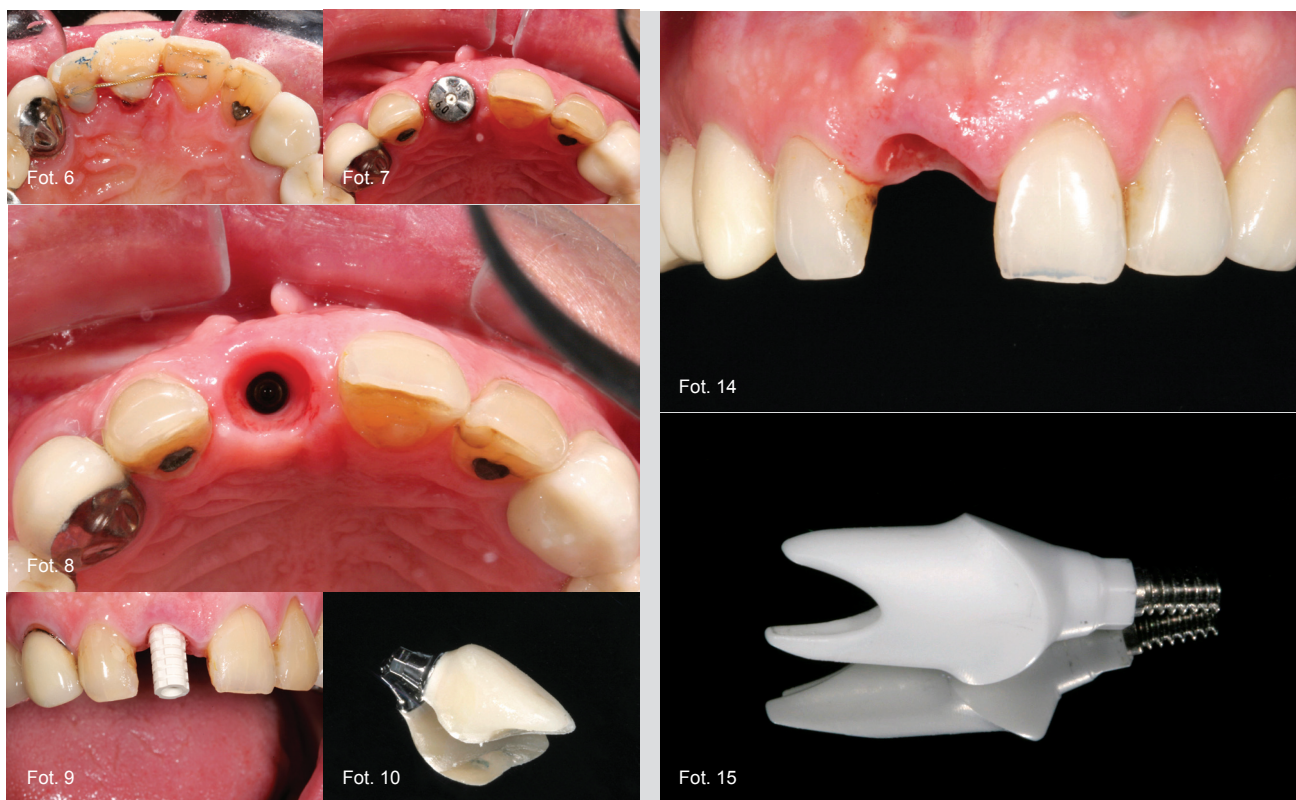
**Fot. 6** Zacementowano tymczasowe uzupełnienie protetyczne.

**Fot. 7** Cztery miesiące po zabiegu implantacji. Dobra stabilizacja implantu i wygojone tkanki miękkie.

**Fot. 8** Łącznik gojący uformował korzystny kształt tkanek miękkich, które będą dalej formowane przy pomocy uzupełnienia tymczasowego w celu uzyskania właściwego profilu wylania.

**Fot. 9** Założony łącznik TempDesign™ przed przycięciem na odpowiednią długość. Wykorzystana zostanie korona akrylowa w połączeniu z akrylem polimeryzującym na zimno.

**Fot. 10** Wykończona korona tymczasowa gotowa do osadzenia.

**Fot. 14** Pacjent przygotowany do przymiarki łącznika Atlantis™.

**Fot. 15** Indywidualnie wykonany łącznik Atlantis™ z tlenku cyrkonu

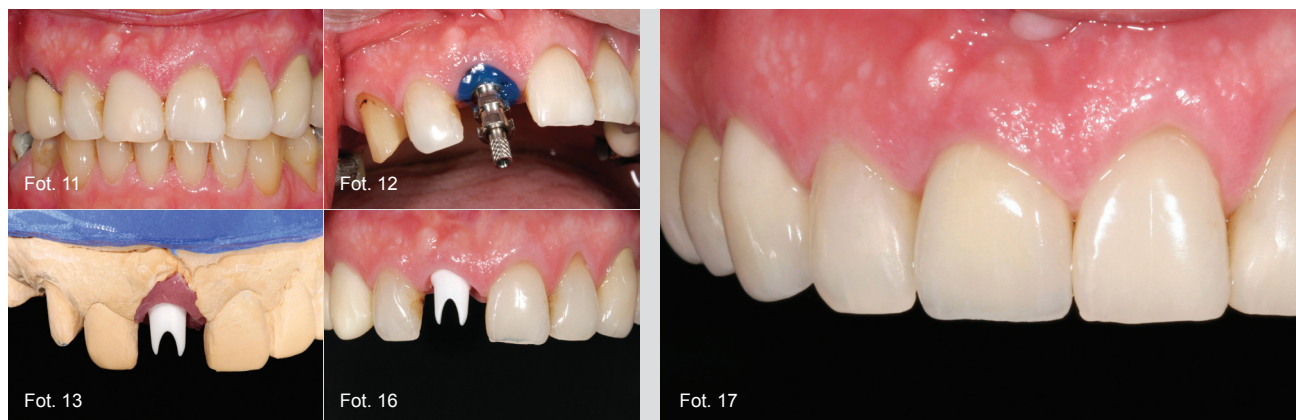
**Fot. 11** Kilka miesięcy później osiągnięto stabilizację położenia brzegu dziąsłowego. Mogliśmy przystąpić do wykonania ostatecznej odbudowy. Pozostałe zęby poddano wybielaniu.

**Fot. 12** Pobrano wycisk z poziomu implantu i przeniesiono uformowany profil wylania na model.

**Fot. 13** Zeskanowano model i wykonano łącznik Atlantis™ z tlenku cyrkonu, który został przesłany technikowi.

**Fot. 16** Przymiarka łącznika.

**Fot. 17** Stan po zakończeniu leczenia. Wykonano koronę pełnoceramiczną, którą osadzono na łączniku Atlantis™.

**Fot. 18** Zdjęcie rentgenowskie wykonane po zakończeniu leczenia.
